# Le decumanus maximus

## **Cours des Minimes Rue du Bon-Pasteur**

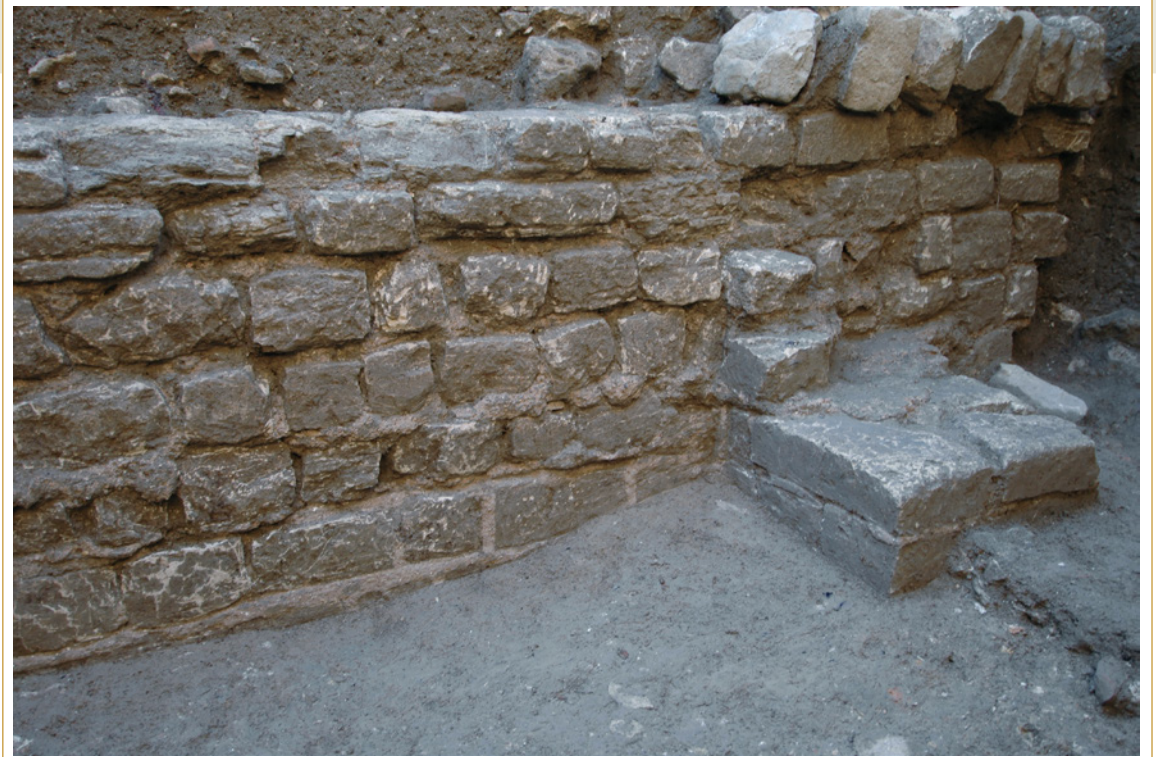
207 Mur de façade ouest du decumanus maximus vu en 2009.

Les recherches opérées en 2009 ont montré que la chaussée dallée ne correspondait pas au premier état de la rue, mais à une réfection. L'installation des dalles a, en effet, recoupé des niveaux de circulation sableux appartenant vraisemblablement au trottoir d'une voie antérieure, dont la rive sud est fixée par un mur de façade en petit appareil, seul vestige visible d'un îlot se développant sous le cours des Minimes (207).

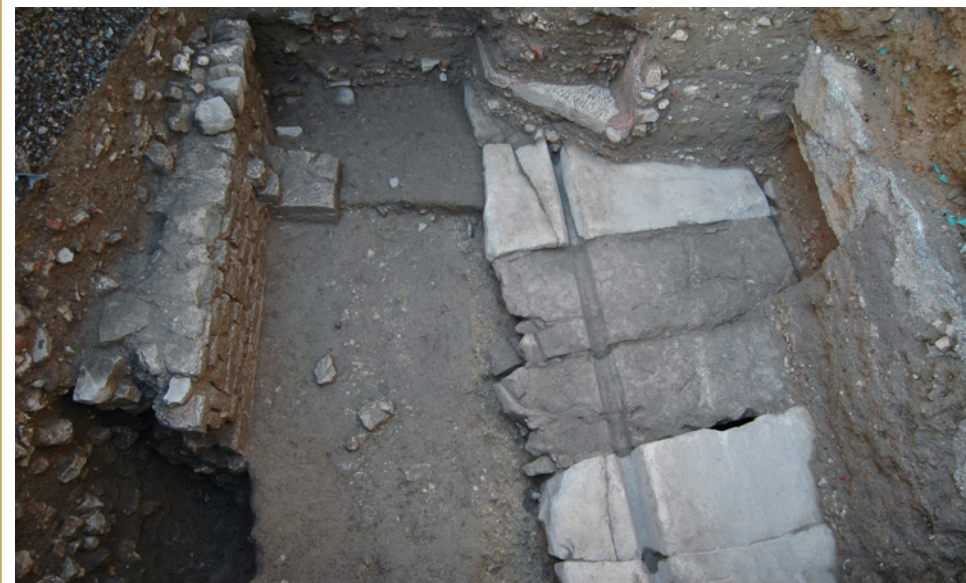
208 Le decumanus maximus vu depuis l'est, avec sa chaussée dallée à droite et son trottoir à gauche (ici dans un état antérieur).

Au milieu du I<sup>er</sup> s. ap. J.-C. au plus tôt, cette rue est entièrement refaite, sans toutefois changer d'emprise (208). Toujours encadrée par des murs de façade en petit appareil qui en délimitent la largeur à 5,15 m, elle est alors revêtue de dalles en pierre froide, épaisses de 0,20 à 0,30 m. Comme pour toutes les rues dallées de la ville, ces pierres, aux dimensions parfois très importantes (largeurs comprises entre 0,60 et 0,95 m), sont disposées dans le sens de la largeur de la voie. Elles sont ici sillonnées par deux ornières de 0,15 m de large et de profondeur, dont les axes sont distants de 1,50 m. S'il faut très certainement attribuer cette profondeur à l'usure, l'extrême régularité des sillons qui forment deux véritables rails, et l'absence d'autres traces d'usure en surface des dalles, témoignent d'un travail de taille préparatoire, destiné à canaliser les charrois.

De part et d'autre de cette bande de roulement, les deux trottoirs dont la largeur est estimée à 1,30/1,40 m, étaient aussi certainement dallés à l'origine, et comme souvent, sous la chaussée, court un collecteur public, à peu près centré dans l'axe de la rue. Son canal mesure 1,10 m de largeur dans-œuvre pour 1 m de hauteur et sa couverture est constituée par les dalles de la chaussée.

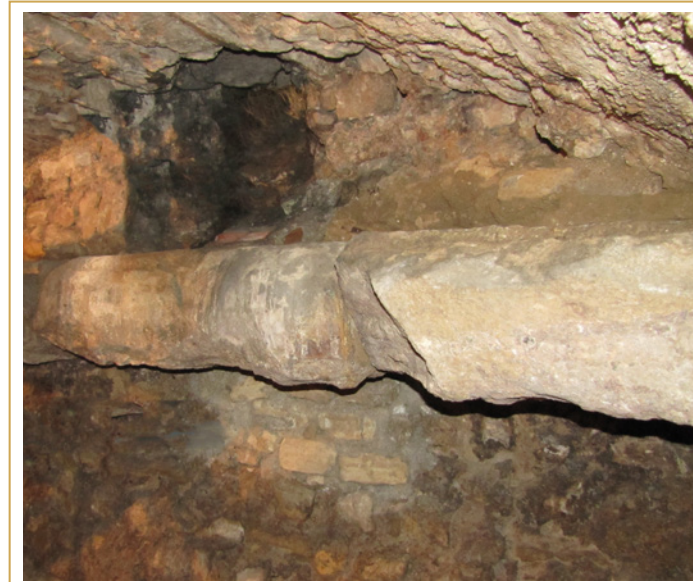
209 Dalles du decumanus maximus piégées dans la maçonnerie du mur d'une cave de la rue du Bon-Pasteur.

La restitution du decumanus maximus dans la rue du Bon-Pasteur a longtemps reposé sur le tracé rectiligne de cette dernière. En 2010, cette voie antique a, enfin, été repérée lors d'une visite de cave, dans l'immeuble sis au n° 5 de la rue actuelle. Piégées dans les maçonneries modernes du mur riverain, sept dalles en calcaire froid dessinent un alignement discontinu, mais presque parfait, qui définit la limite nord de la chaussée de la voie (209 et 210). Situées en partie haute du mur et en saillie de plusieurs dizaines de centimètres, elles suivent un pendage est/ouest de 7,8 % correspondant à celui de la rue actuelle (7,1 %).

La face nord de l'un des blocs, visible sur 1,18 m de long et mesurant 0,25 m d'épaisseur, présente, en partie basse, quatre encoches correspondant à des traces d'emboîtures de forme trapézoïdale, creusées pour recevoir un coin au moment de l'extraction en carrière. Les dalles qui l'entouraient ont certainement été détruites lors de la construction de la cave. À 1,90 m à l'ouest, sur un troisième ensemble de trois blocs jointifs visible dans un autre mur, on distingue nettement le dorsum de la chaussée. Une feuillure aménagée sur leur face supérieure correspond à l'insertion des dalles du trottoir de la rue.

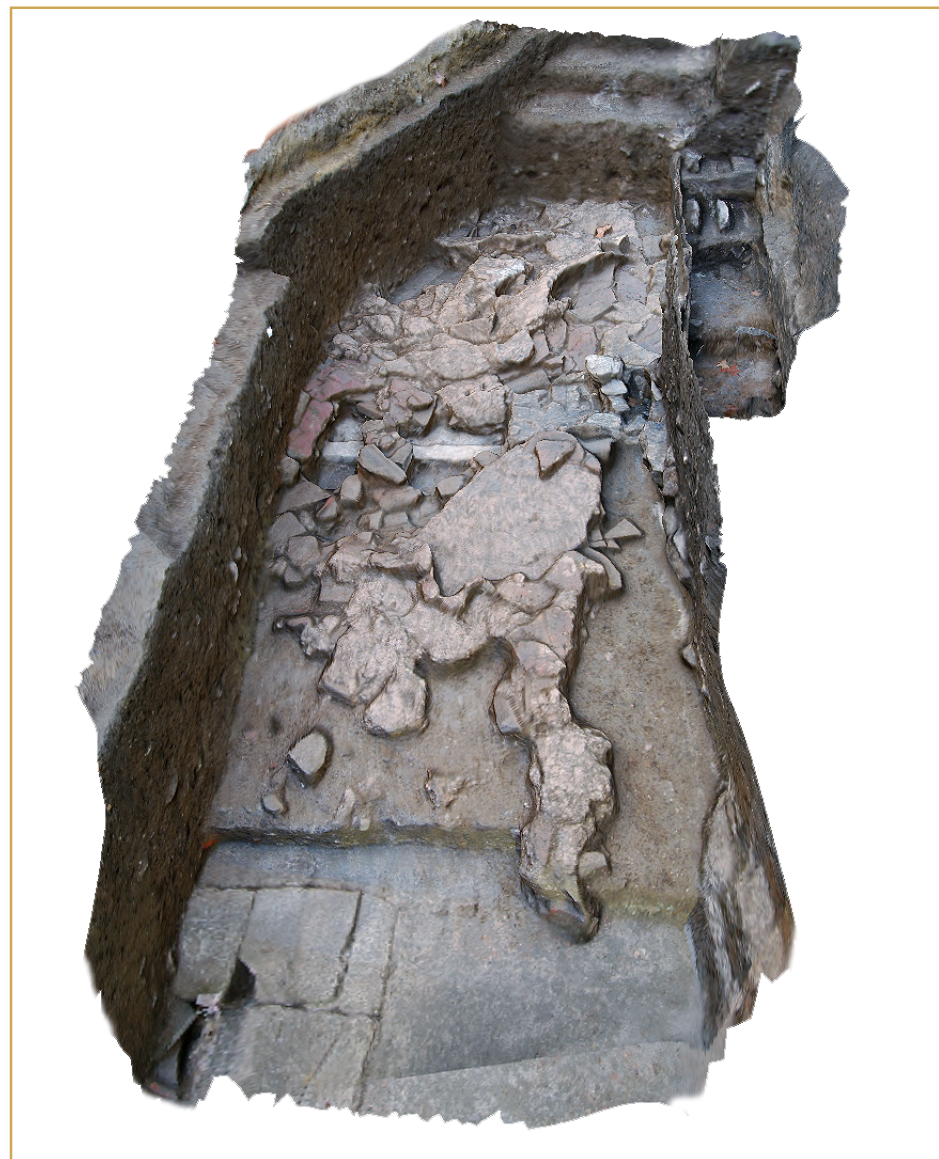
211 Habitation antique établie sur le tracé du decumanus maximus, au 1, avenue De-Lattre-de-Tassigny

En 2011, un sondage ouvert à l'angle de la rue Célony et de l'avenue de-Lattre-de-Tassigny a fourni une nouvelle fenêtre d'observation sur le quartier ouest de la ville antique. Volontairement axé sur la trajectoire du decumanus maximus que l'on s'attendait à retrouver ici, il a, contre toute attente, révélé la présence de constructions (211). Cette découverte contredit la trajectoire de cette voie que l'on croyait continue depuis l'actuel cours de Minimes jusqu'au forum reconnu sous la cathédrale Saint-Sauveur. Elle appelle, de ce fait, à imaginer deux scénarii sur l'évolution urbaine de ce quartier. Soit, contrairement à l'hypothèse envisagée jusqu'à présent, la voie n'a jamais eu un parcours linéaire continu, soit son tracé a été interrompu, à un moment donné, par la construction d'un îlot.
