**Projet de Palais des Sports**

**ETUDE GEOTECHNIQUE PREALABLE (G1)**

**RAPPORT - ETUDE GEOTECHNIQUE PREALABLE (G1)**

Réf. rapport CAI2.E.048.001

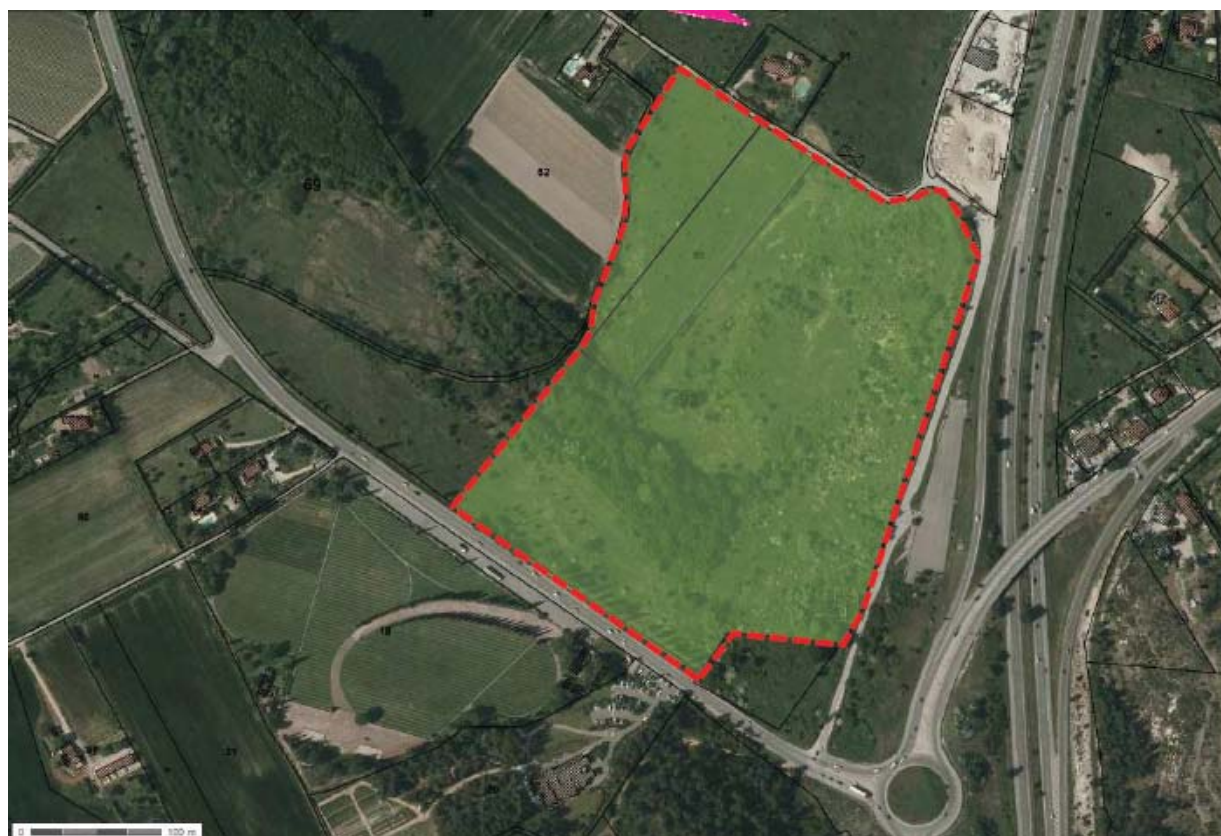
Le site, correspondant au périmètre joint, couvre une superficie d'environ 11 ha environ. Cette zone est composée :

- d'une zone agricole en friche à l'Ouest et au Sud ;
- de parcelles agricoles exploitées au Nord
- d'une zone où se trouve un important dépôt de remblais (4 à 6 m de hauteur) constitué de déchets de démolition, déchets industriels et spéciaux et d'ordures ménagères. Ces dépôts sont présents au centre de la zone et au Nord Est.
- un bâtiment en ruine (ancienne ferme) présent au Sud Est de la parcelle.
- 2 servitudes pour réseaux de concessionnaires (une canalisation de gaz à haute pression et une fibre optique traversent du Nord au Sud la parcelle en partie médiane.

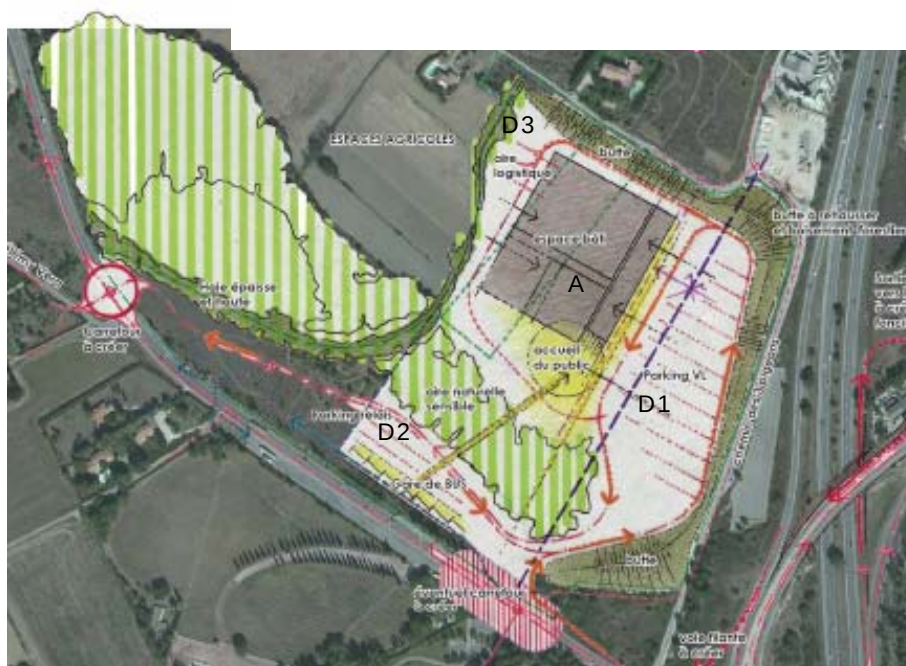
Selon les plans édités en phase faisabilité, le projet prévoit :

- une zone de bâtiments (A) comprenant pour l'un d'entre eux un niveau en partie semi-enterré :

Cette zone comprendra une grande salle (110 m x 60 m) et une salle d'entraînement dont les plateaux sportifs seront descendus à une cote basse de 160 NGF environ. Compte tenu des cotes du terrain naturel (TN) actuel observées dans cette zone (166 NGF), des terrassements de plusieurs mètres au niveau de la décharge actuelle seront nécessaire pour atteindre la cote basse du projet.

- trois zones à usage de parking et une aire de manœuvre (D) :

La zone de parking implantée sur la bordure Est (D1) : Cette zone de parkings de surface est située entièrement sur la décharge actuelle. Pour limiter le terrassement en déblais ces parkings seront callés sensiblement à la côte actuelle de la décharge.

La zone de parking implantée en partie Sud (D2) : Cette zone située en contrebas de la RD59 devra être remblayée pour avoir des quais bus au niveau de la route départementale.

La zone de parking implantée en partie Nord Ouest (D3) : C'est une zone technique pour les camions des tourneurs (spectacles culturels) et pour le stationnement des véhicules légers. Elle sera sensiblement au niveau du terrain naturel actuel.

- Un espace hydraulique surnommé « PARC » :

Cet espace de nature protégée (E) à fortes contraintes hydrauliques sera conservé en l'état. Cette zone sera située entre la zone de bâtiments et le parking Sud.
