# Un maison de notable au sud du forum : 18 rue des Magnans

## La maison à la mosaïque d'Entelle et Darès

## La maison au puits avec la margelle en pierre

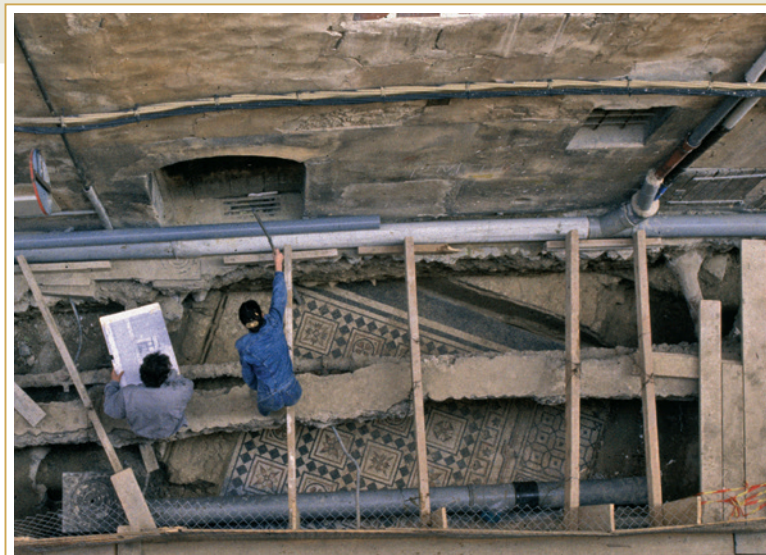
253 Intervention dans la rue des Magnans, en 1992. Vue du tapis de rallonge de la mosaïque représentant le combat de Darès et Entelle en cours de fouille.

L'immeuble projeté au 18, rue des Magnans a donné l'occasion d'explorer un quartier de la ville antique qui se trouvait au sud du forum mis au jour à l'emplacement de la cathédrale Saint-Sauveur et de la place des Martyrs de la Résistance. En 1991, une première campagne de fouille a fait surgir de terre une mosaïque dont la qualité exceptionnelle a motivé, en 1992, la reprise des recherches dans la rue même, en vue de la dégager complètement pour en permettre la restauration (253).

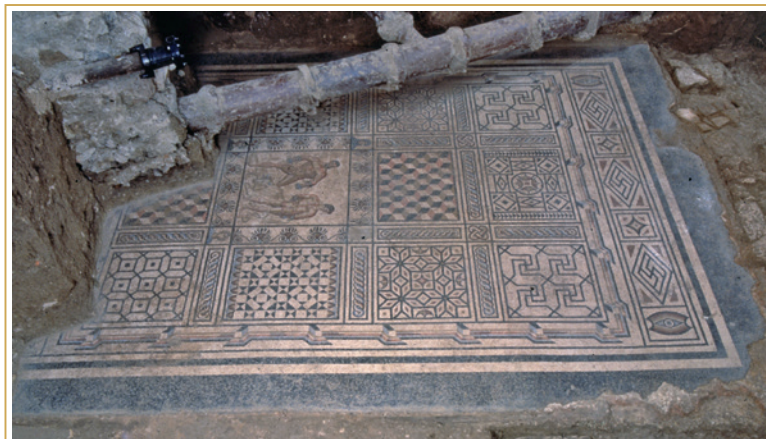
255 Partie de la mosaïque de Darès et Entelle découverte au 18, rue des Magnans, juste après son dégagement.

Dans les pièces 2, 6 et 7, à peine entrevues, les sols sont en béton de tuileau. La pièce 2, qui était sans doute de petites dimensions (largeur : 2,40 m), a une ouverture bien centrée de 1,10 m, dont la porte, à double battant, s'ouvrait vers l'intérieur de la pièce. La partie résidentielle de la maison se développe à l'est, comme en témoignent les dimensions, la qualité de l'architecture et le décor luxueux de la pièce 3. Mesurant 8 m par 4 m, elle est ornée d'un pavement de mosaïque polychrome de très belle facture et ses murs revêtus de peintures murales (255). La mosaïque porte un décor multiple et un tableau figurant une nouvelle représentation du combat de Darès et Entelle, dont le style est un peu plus élaboré que sur le pavement mis au jour sur le site des Chartreux. Elle est datée par Henri Lavagne de 150 ap. J.-C.

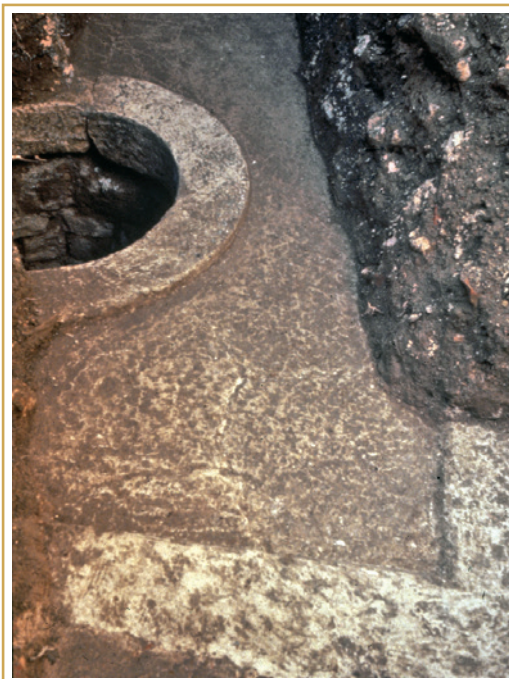
259 Puits aménagé dans la cour de la maison édifiée sur la terrasse inférieure..

Construite sur la terrasse inférieure, cette maison a été reconnue de façon limitée. Seule une aile comportant au moins quatre espaces, en a été dégagée. L'un d'eux était très certainement une petite cour (2), dont le sol en béton de tuileau présentait de légères pentes convergeant vers un puits encadré d'une bordure de pierres calcaires blanches de 2,40 m par 2,30 m de côté. La margelle du puits est constituée de deux blocs calcaires taillés en arc de cercle tandis que son cuvelage est monté en moellons équarris disposés en assises assez régulières (259). Situées de part et d'autre de cette cour, les autres pièces ont été à peine entrevues. Elles sont pavées d'une mosaïque blanche auquel répond, dans l'une des pièces au moins (3), un décor mural de qualité, ainsi qu'en témoignent les fragments d'enduits peints retrouvés dans les niveaux de destruction (colorés avec du rouge cinabre ou du bleu égyptien). La pièce voisine 4 est plus modestement pourvue d'un sol en terre.

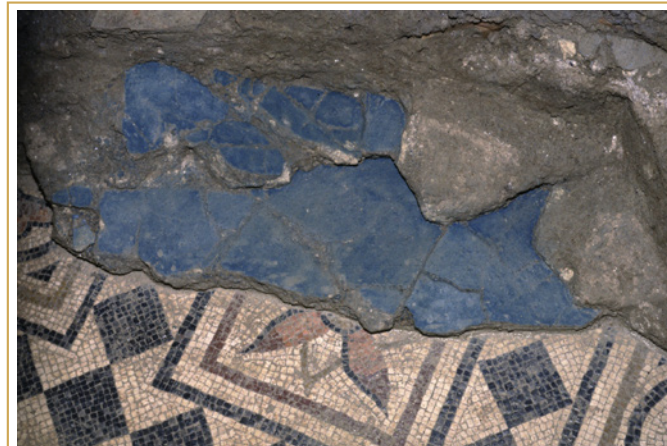
256 Peintures murales effondrées sur la mosaïque.

Le décor mural devait être très luxueux si l'on en juge par les amoncellements d'enduits peints bleu qui jonchaient le sol de la pièce (256). La seule partie en place est une plinthe claire qui surmonte une zone noire où court un fin méandre blanc à redans rectangulaires (257). Cette partie inférieure de la peinture est surmontée d'une corniche moulurée en trompe-l'œil rendue par des alternances de filets noirs et de bandes blanches, qui sert de transition avec la zone médiane. De celle-ci, peu d'éléments sont conservés mais l'ordonnance générale a pu être restituée. Elle comprend de grands panneaux bleu égyptien encadrés d'une bande rouge ocre ornée de petits motifs jaunes et soulignée d'un filet blanc. Aucun indice ne corrobore l'existence d'une zone supérieure et il est possible qu'une corniche de stuc, dont le négatif a été enregistré lors des fouilles, couronnait la zone médiane en raccord avec le plafond.

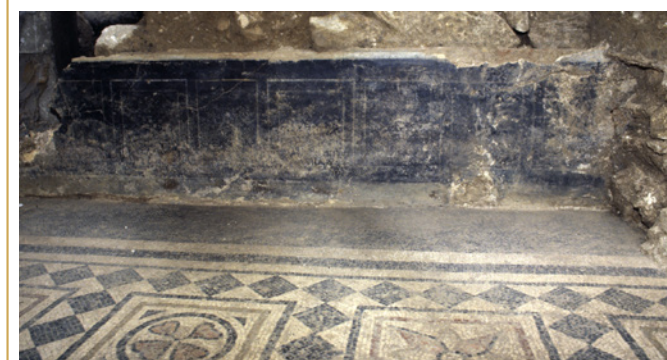
257 Vue partielle du décor de la zone basse de la peinture murale. Dans les méandres, prennent place des rectangles tracés au trait jaune au centre desquels sont inscrites des rosettes blanches formées d'un chiasme avec double point en diagonale.
