# Le maintien d'un bourg au cœur de la ville

Responsable d'opérations

Núria Nin

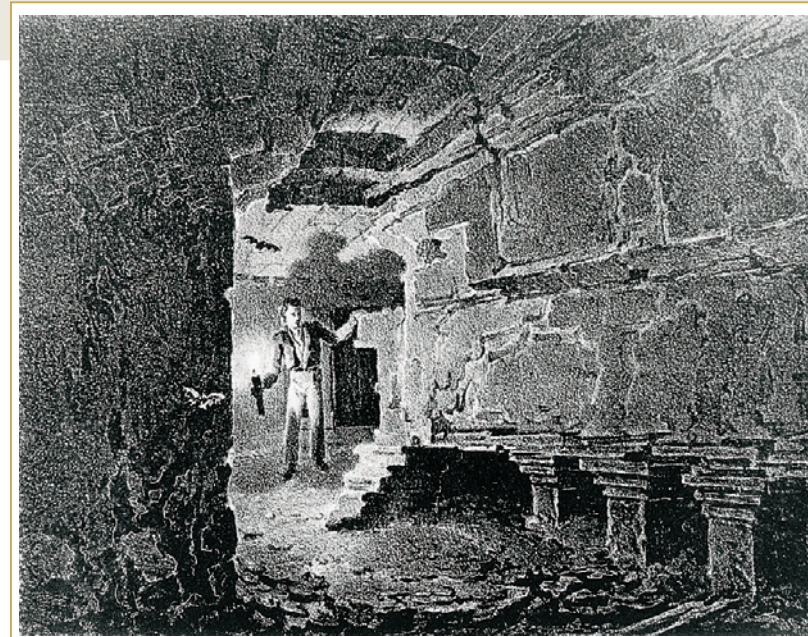
402 Dessin représentant les thermes antiques tels qu'ils étaient visibles (ou imaginés) au XIXe siècle.

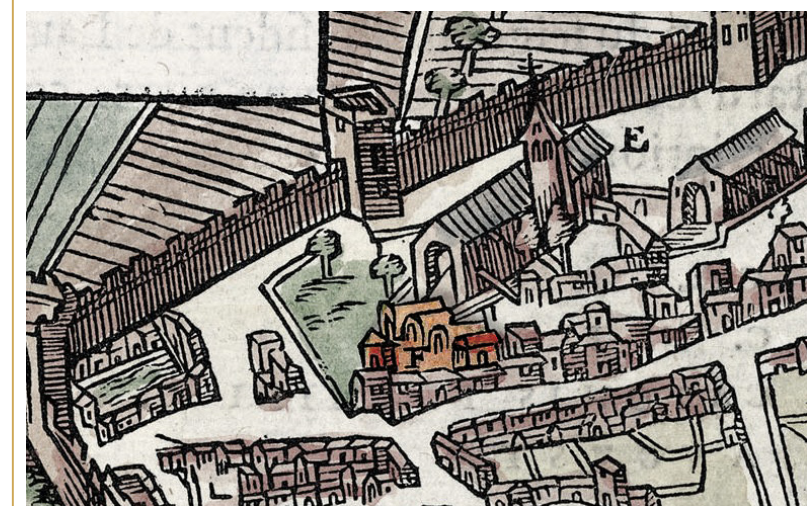
459 Détail du plan de la ville dressé par Belleforest, montrant les étuves de la fin du Moyen Âge.

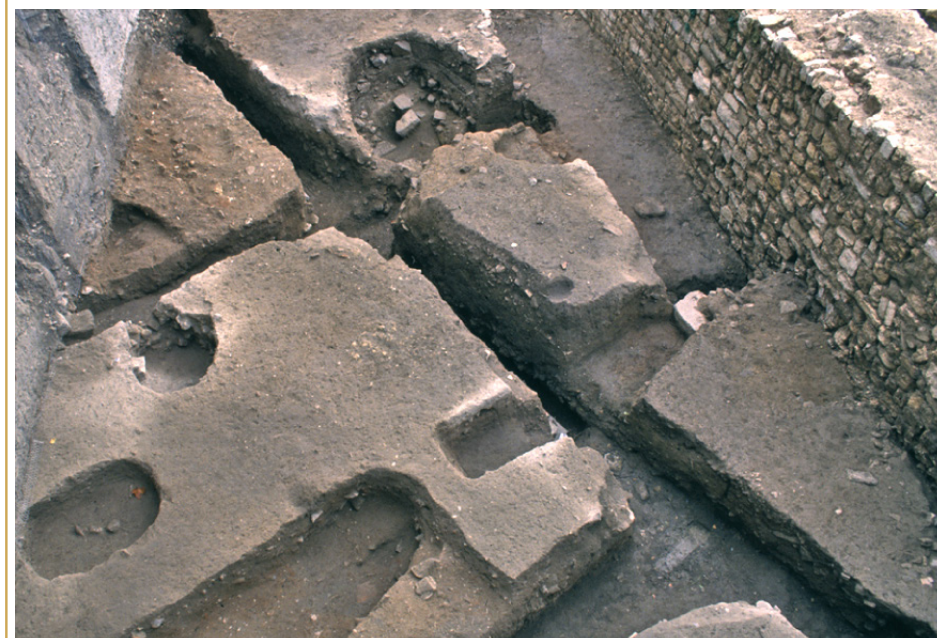
461 Vestiges des maisons tardo-antiques mises au jour sur le site des Thermes Sextius, en 1993. Les maçonneries de leurs murs ont toutes été récupérées.

La nature de l'occupation ne présente rien de remarquable au plan architectural. Le volume des espaces tout comme leur agencement intérieur restent simples. Les sols, tous en terre battue, accueillent des aménagements rustiques – les foyers sont installés à même les sols –, et sont surtout percés par une multitude de fosses à la destination incertaine (stockage, dépotoir, vidange...). Certaines d'entre elles recelaient de nombreux fragments de creusets suggérant la proche présence d'activités métallurgiques liées à la fabrication du laiton en particulier, et du bronze aussi.

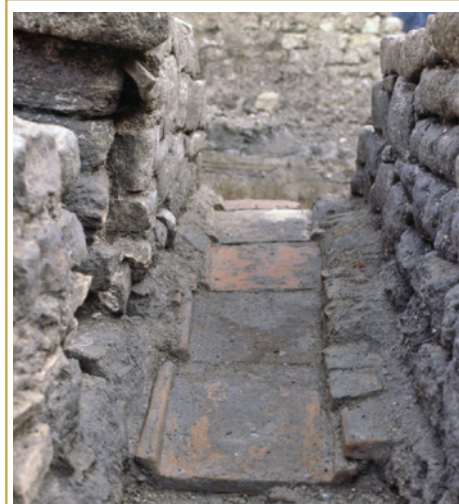
462 Un égout domestique du Haut-Empire toujours en fonction durant l'Antiquité tardive. Sa base a été refaite à l'aide de tuiles plates (tegulae).

Si le performant réseau d'évacuation des eaux usées domestiques mis en place durant le Haut-Empire, est en partie conservé et entretenu (462), ce qui suppose la pérennité de certains des collecteurs publics construits dans les rues, la voirie a toutefois subi d'importants dommages. Sur certains tronçons, les dalles en pierre froide et les maçonneries des égouts que celles-ci recouvraient, ont été démantelées et les nouvelles chaussées refaites en ballast (463). Le caractère monumental que conféraient à ces rues les portiques a disparu sous l'effet de leur colonisation par des maisons d'aspect fruste où l'on imagine un habitat temporaire. Peut-être abritaient-elles les récupérateurs de matériaux (carriers) qui concouraient au dépeçage de toutes les constructions anciennes abandonnées.

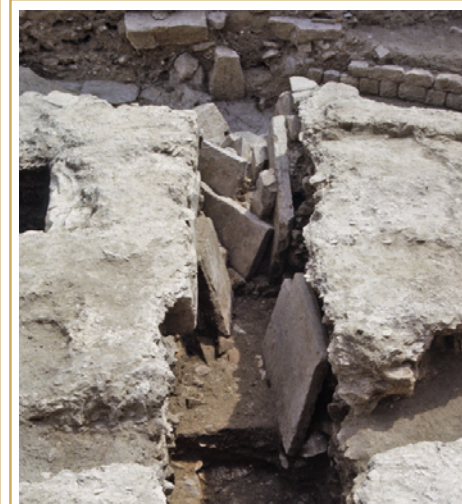
463 Egout du Haut-Empire démantelé. Ses dalles de couvertures ont été soigneusement disposées debout dans le canal du collecteur, sans doute dans l'attente d'un nouvel usage.
