Le moulin à huile de la rue Longue-de-Saint-Jean

Musée Granet, rue Roux-Alphéran

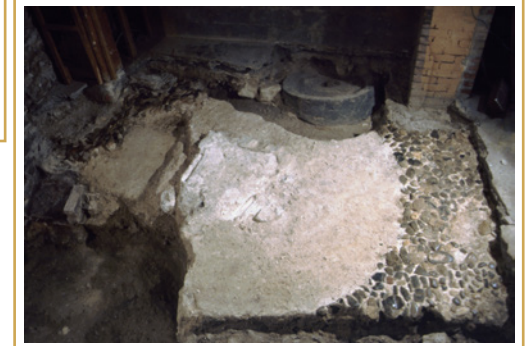
714 Vue d'une meule jetée dans une fosse en pierre froide calcaire, dans le moulin. On distingue à l'arrière plan une autre meule en basalte, également mise à l'écart.

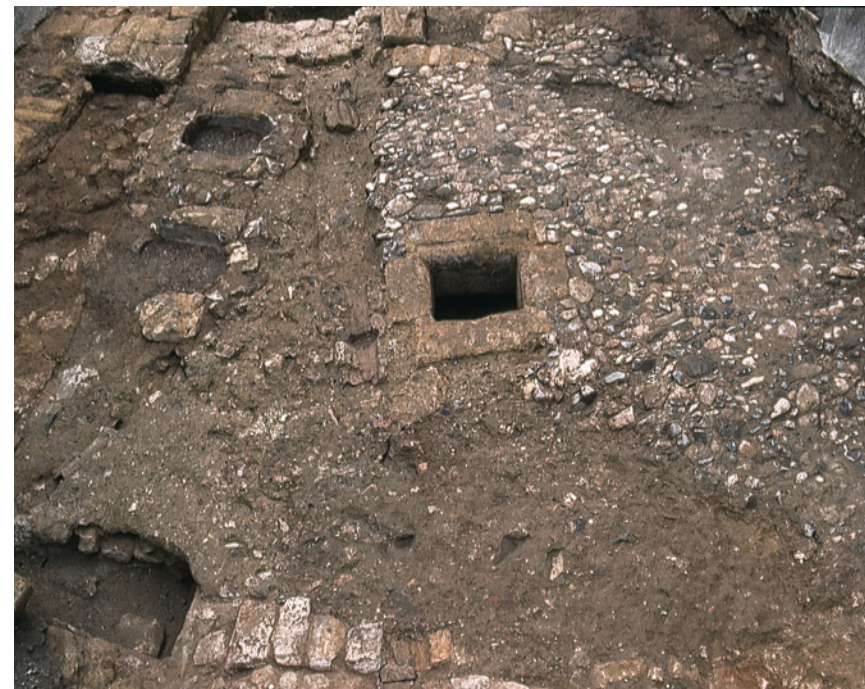
717 Du côté rue, sous la calade se trouvait un espace enterré correspondant aux « enfers » auquel on accédait par le regard visible au centre.

Mais si le texte donne des informations précises sur les différentes installations du moulin, s'il fournit aussi les indications nécessaires à l'appréhension générale de l'édifice, il ne permet guère en revanche de percevoir précisément l'organisation intérieure de la salle de travail. Comment étaient agencés les dispositifs mentionnés ? Où exactement prenaient-ils place ? En quel point du bâtiment se trouvait l'estive, c'est-à-dire l'endroit où était provisoirement entreposée l'huile produite ? Quel type de conteneur conservait le précieux liquide ? Il reste également très laconique sur la façon dont étaient éliminées les eaux grasses, pourtant fort abondantes. Leur évacuation se faisait-elle, comme le plus souvent, dans les « enfers », comme ce sera le cas au XIXe s., c'est-à-dire dans une cuve enterrée (717), ou par d'autres voies tels des canaux se greffant directement sur les égouts de la ville ?
